Catálogo

# Revalorando lo Nuestro

### Revalorando lo Nuestro

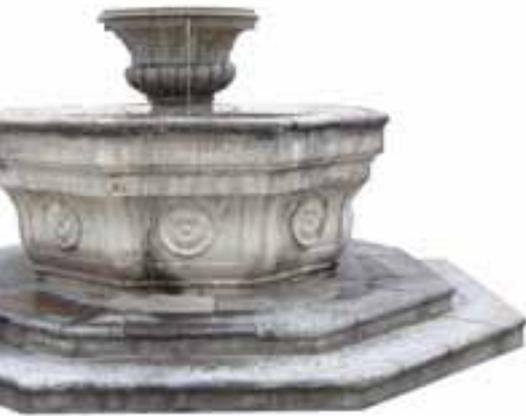
## Fuente

Se ubica en el centro de la plaza. Posee dos plataformas octogonales, de piedra martelinada. La canasta inferior tiene ocho lados, en cada uno de ellos resalta un rosetón en bajo relieve. La canasta superior simula una concha nácar.

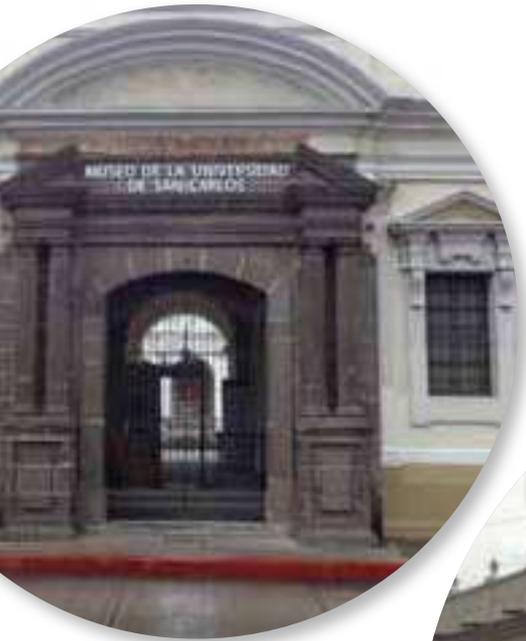
- ▲ Fuente, octogonal, al centro de la plaza.
- ▲ Puerta de ingreso, MUSAC.
- ▲ Vista de ventanas esquina del Edificio, 9a. Avenida y 10a. Calle, Zona1, Ciudad de Guatemala.
- ▲ Diseño de puertas Edificio MUSAC.
- ▲ Pilastras del Edificio.

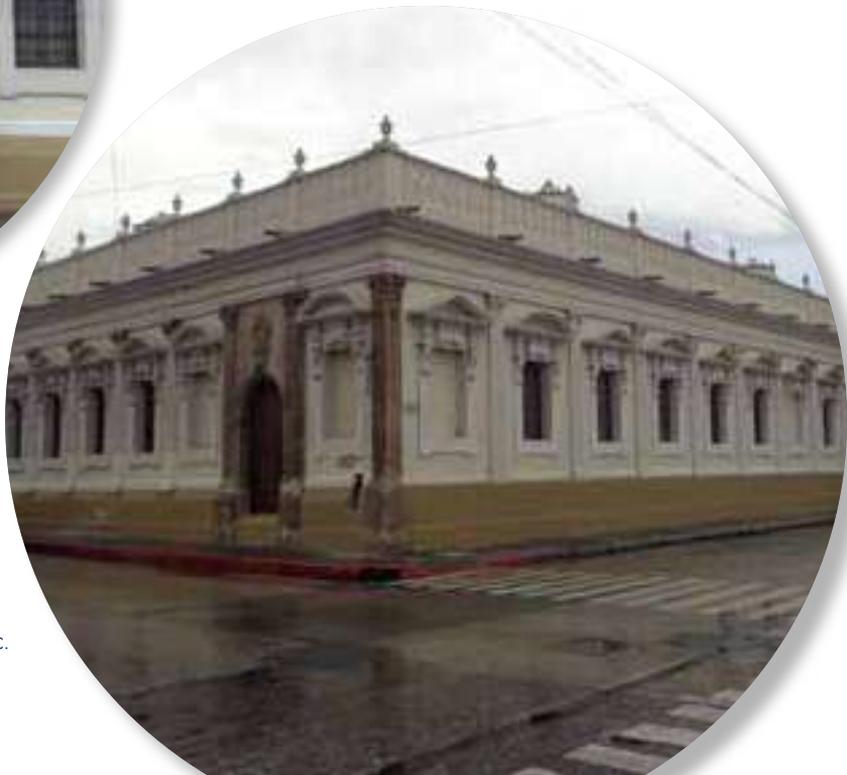
La sobriedad de su doble fachada, sobre la 9ª. Avenida y la 10ª. Calle presentan: a) cantidad de vanos de ventanas con remates sobre los dinteles que alternan tímpanos de corte francés y arcos rebajados; b) pilastras de capitel compuestos; c) falsa balaustrada en la parte superior; d) botellones y gárgolas; e) un frontón de piedra, f) tres puertas talladas en madera y una de hierro forjado.

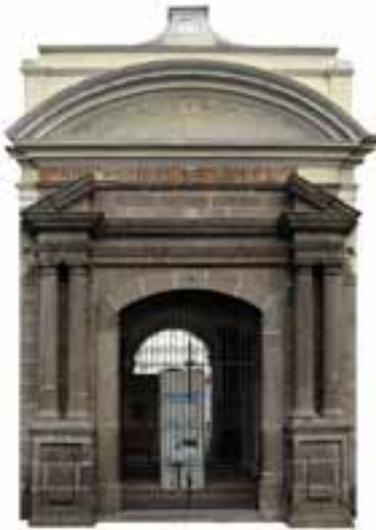
El edificio cuenta con una serie de puertas interiores y exteriores para entrada y salida a los salones y la calle: sobre la 9ª Avenida, luce tres puertas, una en el frontón principal de hierro forjado de dos hojas, instalada el 30 de diciembre de 1888, por la Facultad de Derecho y Notariado. Otras dos, en madera de cedro con arco de medio punto y remate de escudos en piedra.

Sobre la 10ª Calle, una puerta da ingreso al lobby del Salón General Mayor, de doble hoja tallada con tímpano y aplicaciones caracoleadas en madera, incorporada al edificio a mediados del siglo XX.

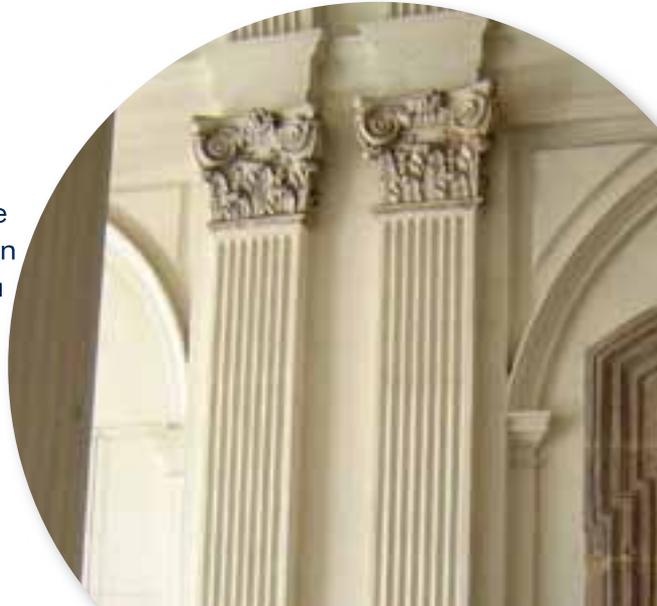
## Pilastras

Se encuentran enmarcando las ventanas e ingresos de las fachadas exteriores. Las pilastras son de fuste rectangular estriadas, en el que hace sobresalir más en su parte inferior. En la plaza resaltan las coronadas en la parte superior por gárgolas.

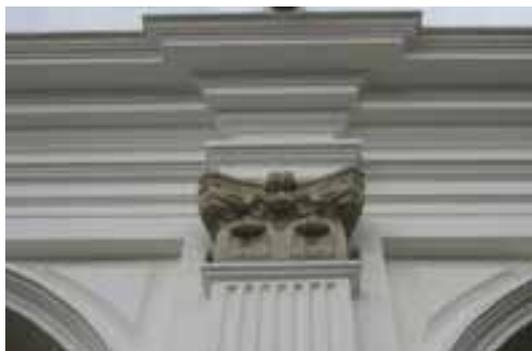
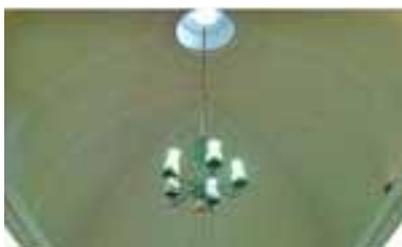
## Capiteles

Las pilastras del edificio están rematadas por capiteles compuestos por la combinación de los órdenes griegos y orden jónico, por las volutas que sobresalen de su ábaco y del orden corintio por las hojas de acanto que la rodean.

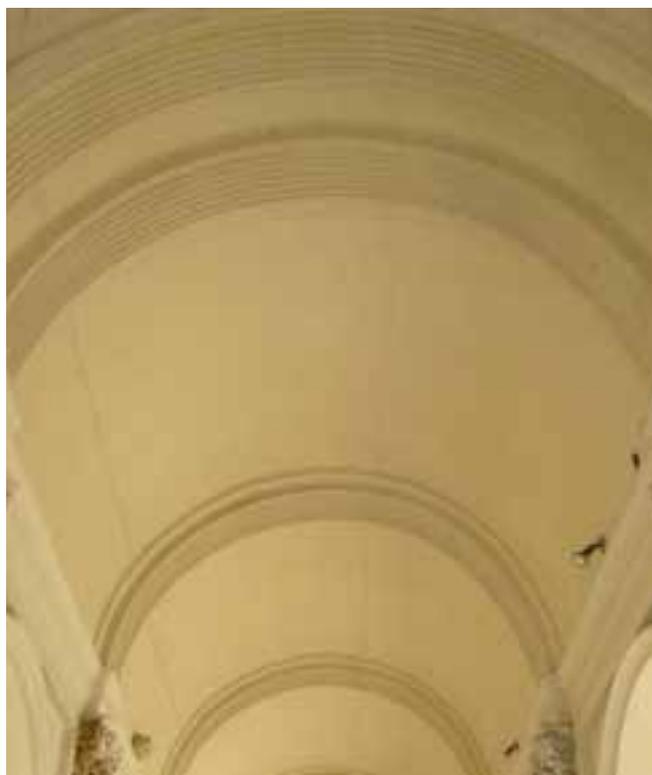
## Techos

Elemento conformado por bóvedas de cañón. Van alternando con cupulinos rebajados a lo largo de los cuatro corredores del edificio. Esta es el área más reconstruida durante 1986-1989.

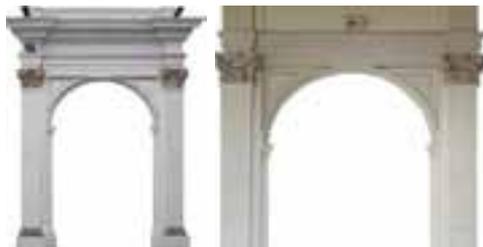
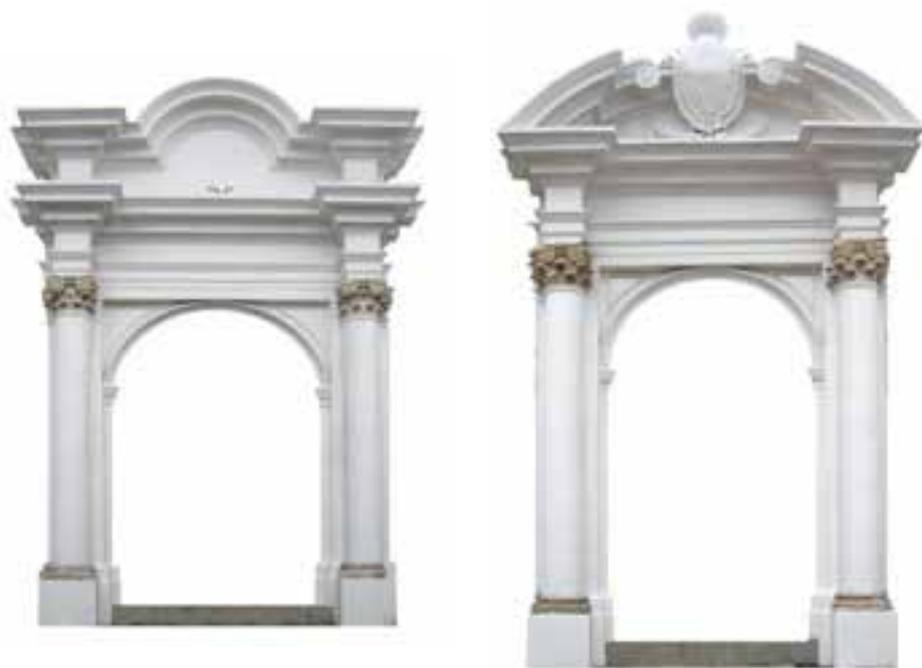
## Arcada Interior

Presenta arquería falsa de treinta y seis arcos, sobresale de los salones y enmarca las puertas de ingreso.

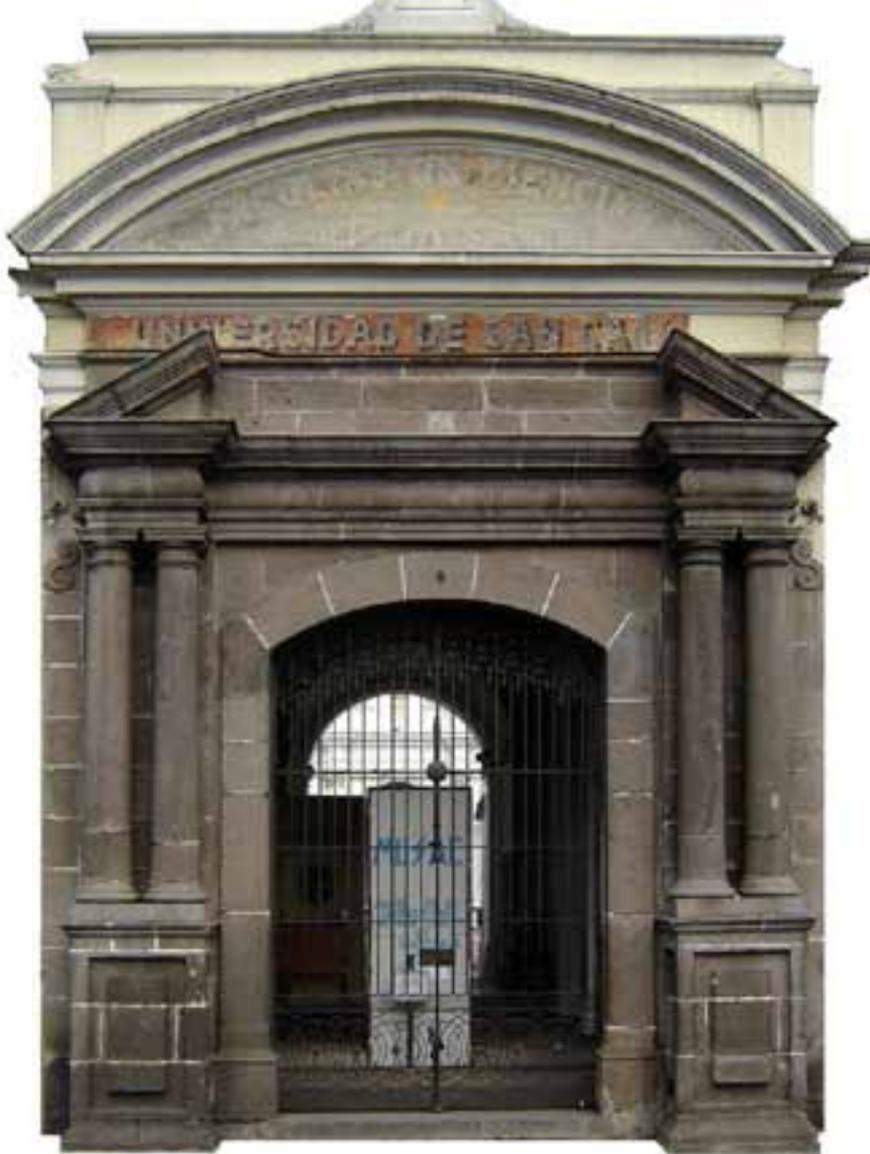
## Frontón principal exterior

“Es de estilo romano en piedra, está escoltado por columnas toscanas con remate en arco rebajado de mampostería, donde se lee Universidad de San Carlos, éste culmina con un entablamento que conserva la leyenda: “Facultad de Ciencias Políticas y Sociales”.

▲ Puerta principal de ingreso Edificio MUSAC

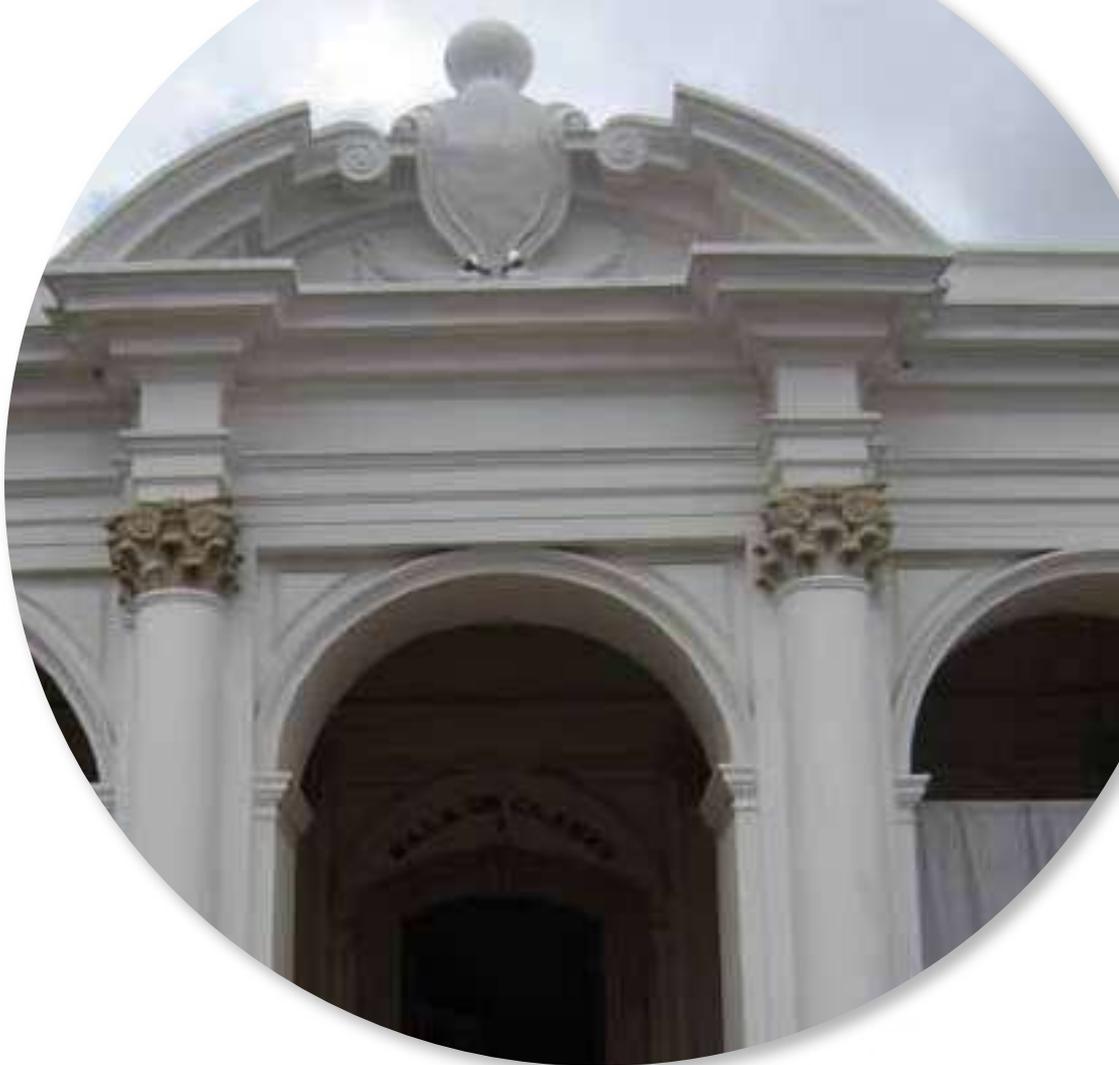
▶ Frontón interior.

## Frontones interiores

Cuatro frontones internos dan vista a la plaza central, uno de ellos, el oriental, luce el escudo institucional en piedra caliza, con referencia a la época en que la Universidad fue Real y Pontificia. Los restantes presentan columnas de capitel compuesto, dos de ellos con cornisa de arco cortado, volutas y orlas, culminando en esfera sobre un pedestal.

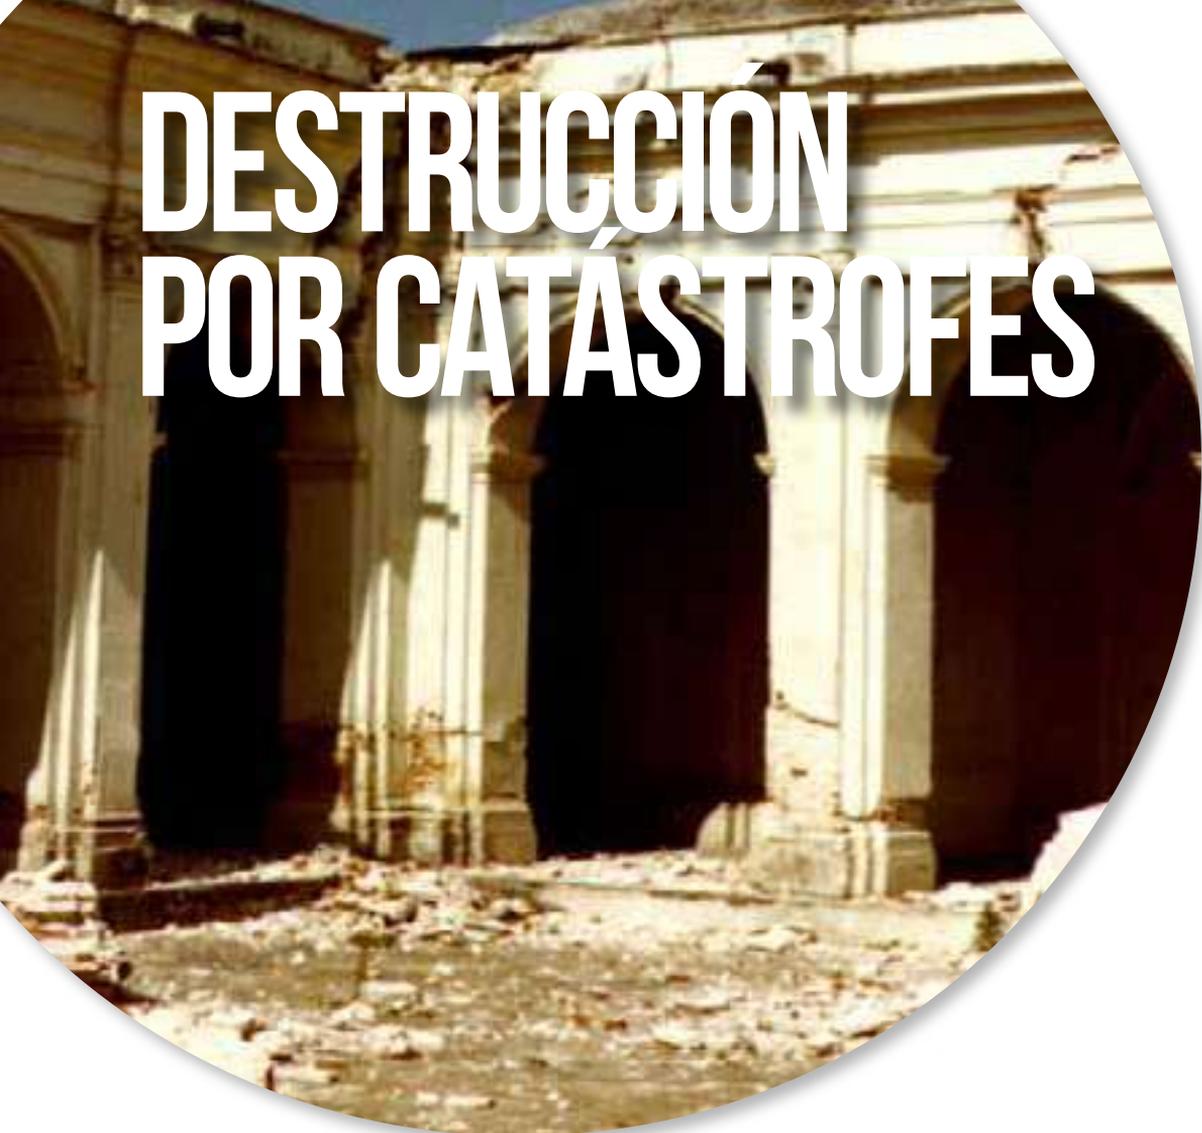
▲ Secuencia de imágenes del Edificio Musac, destruido por terremotos.

La Nueva Guatemala de la Asunción, fue afectada por los terremotos del 23 de diciembre de 1917 y el 2 de enero de 1918. El edificio universitario sufrió daños mayores en las bóvedas del claustro, en el Salón de Actos, el frontón del reloj y el muro norte del General Mayor. Los trabajos de readecuación concluyeron en 1927, retornando a sus actividades la Facultad de Derecho y la Biblioteca Nacional, como entidades ocupantes del edificio en aquella época.

El 4 de febrero Guatemala es nuevamente abatida por un terremoto; el edificio colapsó, dada la fragilidad de materiales usados por Obras Públicas que realizó las reparaciones en 1927. Los daños estructurales más graves se presentaron principalmente en la arquería del claustro, bóvedas de los salones y linternillas, lo que ameritó su abandono.

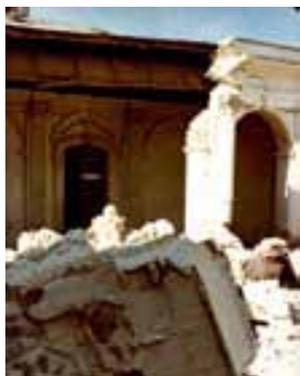
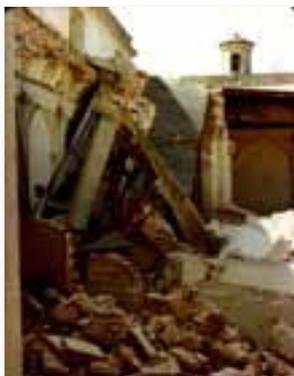
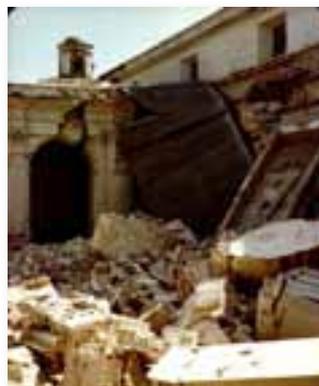
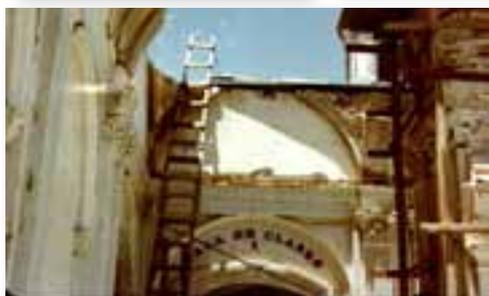
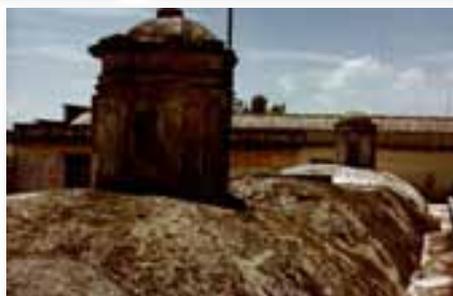
## Terremoto de 1976

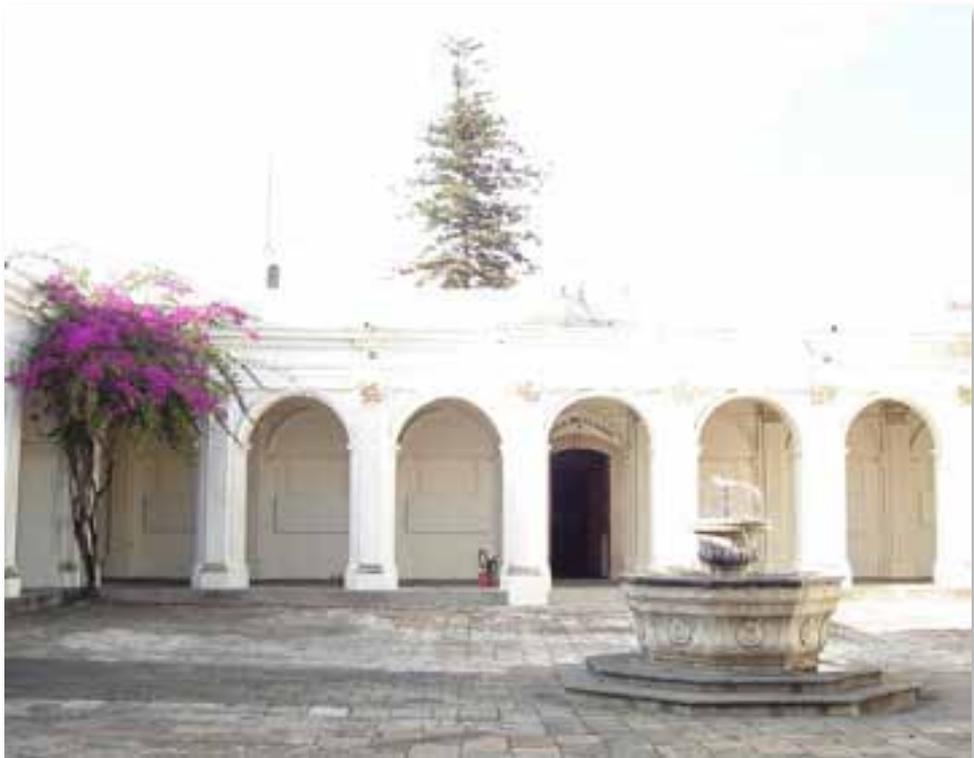
▲ Proceso de restauración del Edificio.

- I. **Descombramiento (1980).** Esta etapa comprendió eliminar la espesa maleza que cubría la plaza central, también se rescataron los capiteles, campanas, reloj, escultura, lajas y pisos que se encontraban dispersos en el edificio. Se investigó la eficiencia del sistema de aguas pluviales, potable y drenajes. Esta etapa estuvo a cargo del arquitecto restaurador Erwin Guerrero.

- II. **Consolidación:** introducción de elementos que aseguraron la conservación del edificio.
  1. Resane de todas las bóvedas originales de los distintos salones del Claustro, de las distintas linternillas sobre las bóvedas existentes, de paredes de salones, Claustro, fachadas y Salón General Mayor.

- III. **Integración:** aportación de elementos claramente nuevos y visibles para asegurar la conservación del bien cultural.
  1. Reconstrucción de varios arcos (Arcadas) con ladrillo y estructura de hierro (segmentos oriente, poniente y parcialmente al sur). Integrándose con las que existían b) toda la bóveda de cañón corrido en los cuatro corredores del Claustro c) de cupulinos rebajados, situados al centro y en cada una de las esquinas de los corredores del Claustro.

2. Incorporación de refuerzo estructural con varillas de hierro y una cubierta de concreto reforzado de tipo liviano, aplicado en toda la superficie de las bóvedas de los salones y corredores del Claustro.

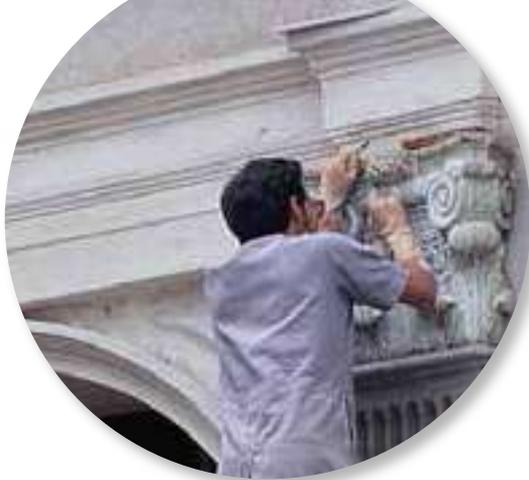
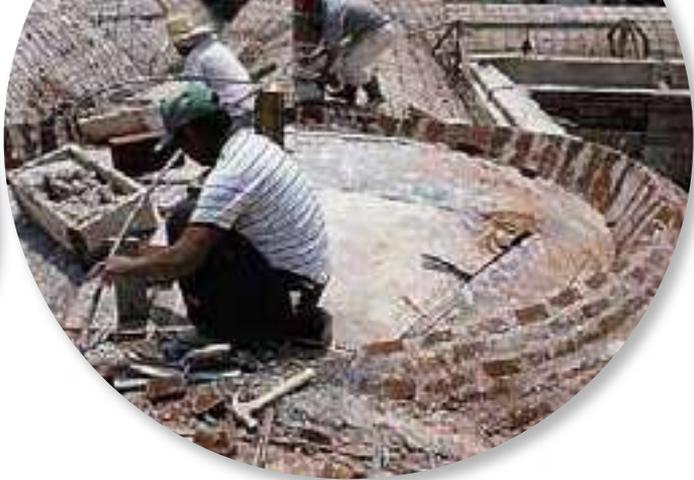
2. Reparación mediante la introducción de materiales similares en los arcos aún existentes (segmentos norte y parcialmente en el sur) con inclusión del refuerzo estructural necesario para asegurar su estabilidad.
